M A R I N E

RÉFLEXIONS

Numéro 19 – Janvier 2002

SUR LA SÉCURITÉ DES TRANSPORTS

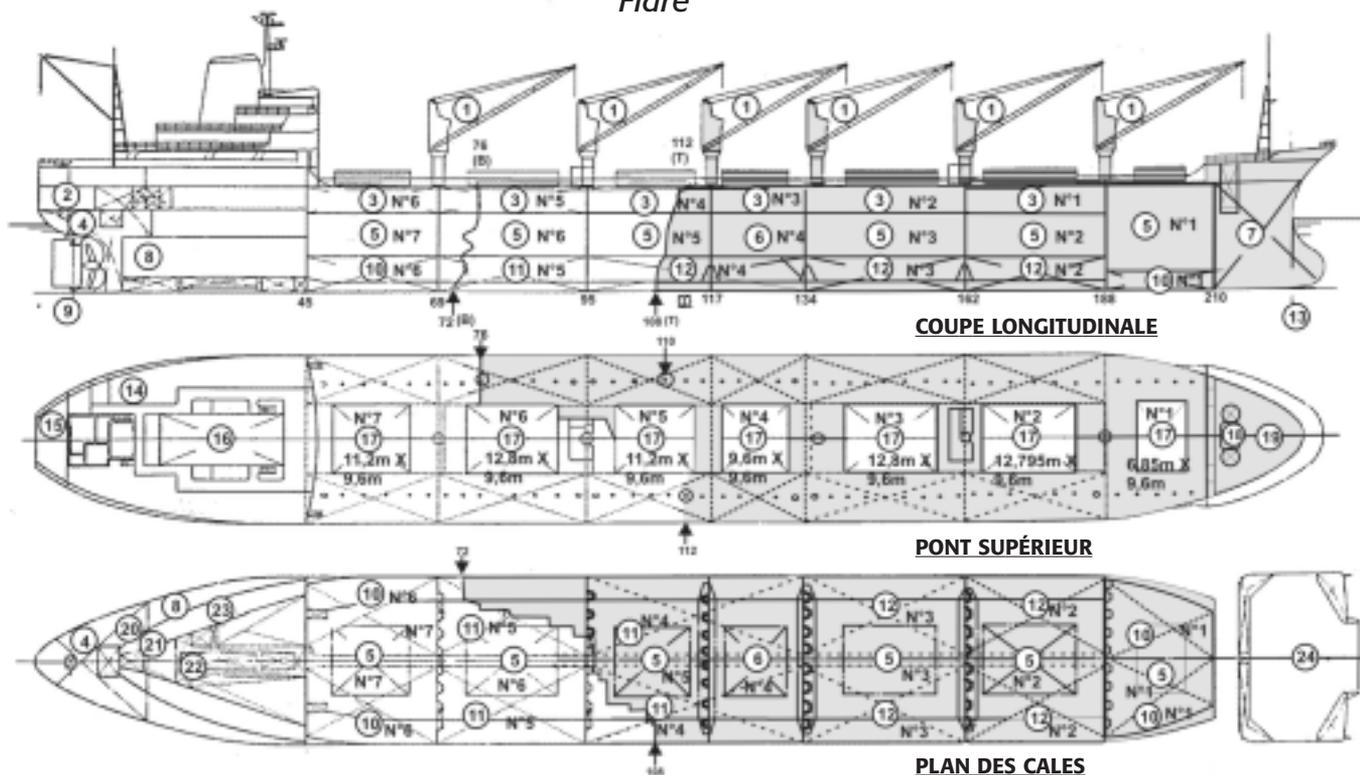
Emplacement de la rupture de la structure.

accomplissait une traversée hivernale de l'Atlantique Nord, mais la cale à eau / cale n° 4 n'était pas remplie de lest liquide conformément à la condition fortement lesté décrite dans le Guide de chargement du navire. Le *Flare* a dû affronter de grosses lames escarpées et irrégulières qui ont apparemment provoqué des coups de ballast sur le brion du navire, alors que la coque fouettait et vibrait fortement. Par conséquent la perte de l'intégrité structurale longitudinale a été amorcée par des ruptures fragiles qui se sont propagées rapidement dans le bordé du pont principal au droit d'orifices de chargement du grain et de fissures préexistantes à peu près au milieu du navire. La défaillance structurale du fond, causée par des charges de compression soudaines et des concentrations excessives de contraintes localisées au droit des fissures préexistantes, a entraîné la rupture de la coque en deux.

L'enquête a révélé que le faible tirant d'eau avant exposait beaucoup le navire à des coups de ballast et des claquements répétés pendant tout le voyage par gros temps. Les « coups de ballast », qui sont le claquement de l'avant sur l'eau lorsque le nez du navire plonge à la fin d'un ample mouvement de tangage, imposent des contraintes dues aux vibrations ou aux claquements. L'enquête a conclu que les importantes sollicitations dues au fouettement et à la flexion de la coque du *Flare* ont causé la rupture fragile soudaine du bordé du pont principal et du bordé de muraille dans sa partie supérieure.

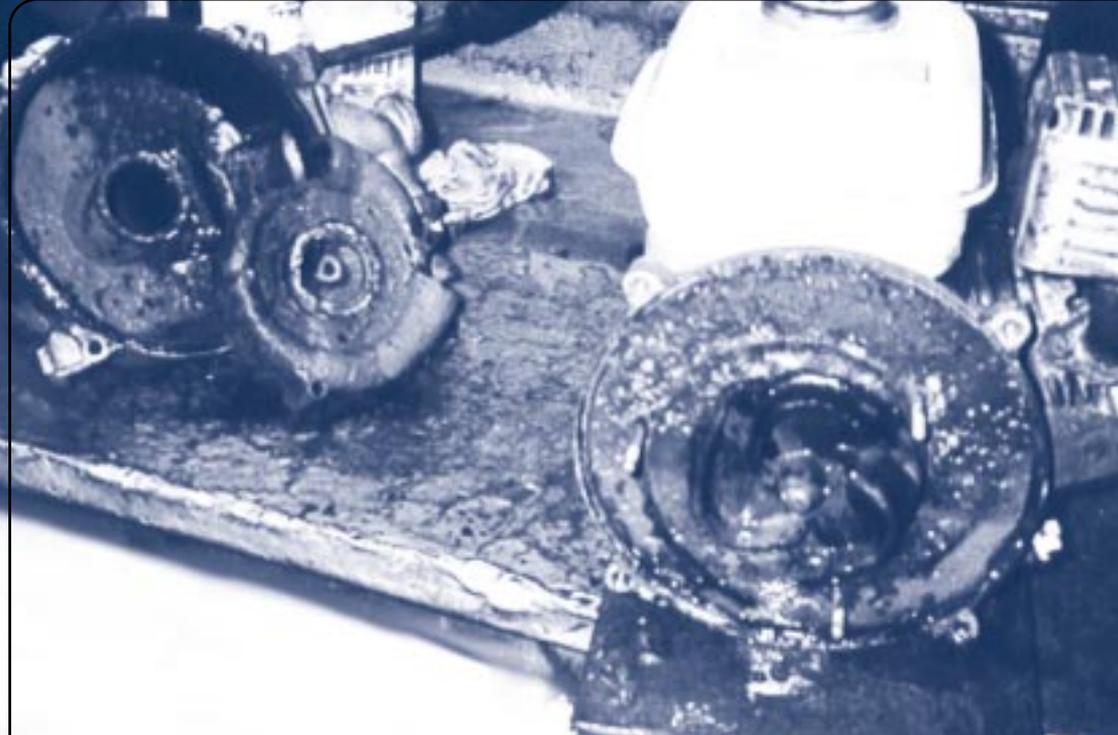
**Pompe d'assèchement
Honda portable.
On peut voir le corps
en aluminium ouvert
et le rotor en acier
fortement corrodé.**

La pompe d'assèchement de la GCC qui a été livrée au *Scotia Gold* était semblable à la pompe portable Honda qui se trouvait déjà sur le navire. Plus tard quand on a démonté la pompe, on a constaté qu'il y avait de la corrosion aux premiers stades, à l'intérieur de la pompe. La pompe Honda a un rotor en acier et un corps en alliage d'aluminium. Le manuel de l'utilisateur de la pompe Honda précise que si l'on veut éviter la corrosion de la pompe, il ne faut jamais pomper d'eau de mer.

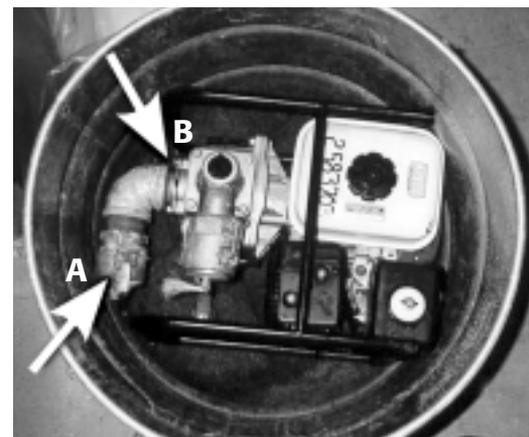
La pompe de la GCC était destinée au service SAR. Elle avait été placée dans un conteneur cylindrique qui avait été conçu à l'origine pour une autre marque de pompe portable. Or, la pompe Honda n'entrait pas dans le conteneur cylindrique en aluminium. Une entreprise locale de location d'équipement industriel l'avait modifiée pour remédier à la situation. Pour faire entrer la pompe modifiée dans le conteneur, il avait fallu forcer la bride d'accouplement du tuyau d'aspiration contre la paroi intérieure du conteneur. La fissure dans la bride s'est propagée à partir de ce point et la pompe n'a pas fonctionné.

Pompe Honda livrée par l'hélicoptère de la GCC, insérée dans le conteneur. La lettre « A » montre le contact de la pompe avec la paroi du conteneur. La lettre « B » indique où la bride était rompue.

La GCC a envoyé une note de service à ses bureaux régionaux pour rappeler à tous les navires et à toutes les bases de la GCC ainsi qu'aux stations SAR l'importance de respecter le calendrier d'entretien périodique prévu dans le guide d'utilisation, de rincer les pompes et les accessoires à l'eau douce après un contact avec de l'eau de mer et de vérifier tous les mois le fonctionnement des pompes et accessoires à bord des navires et aux bases de la GCC. La note de service recommandait que l'hélicoptère de la GCC basé à Yarmouth transporte un conteneur cylindrique, bien emballé et conçu à cette fin, et capable de supporter un largage aérien. La note de service recommandait également que les navires et les bases de la GCC ainsi que les stations SAR soient sensibilisés au danger de mauvais fonctionnement de la pompe à la suite d'un choc violent, et prennent des mesures appropriées concernant l'emballage des pompes dans les conteneurs cylindriques.

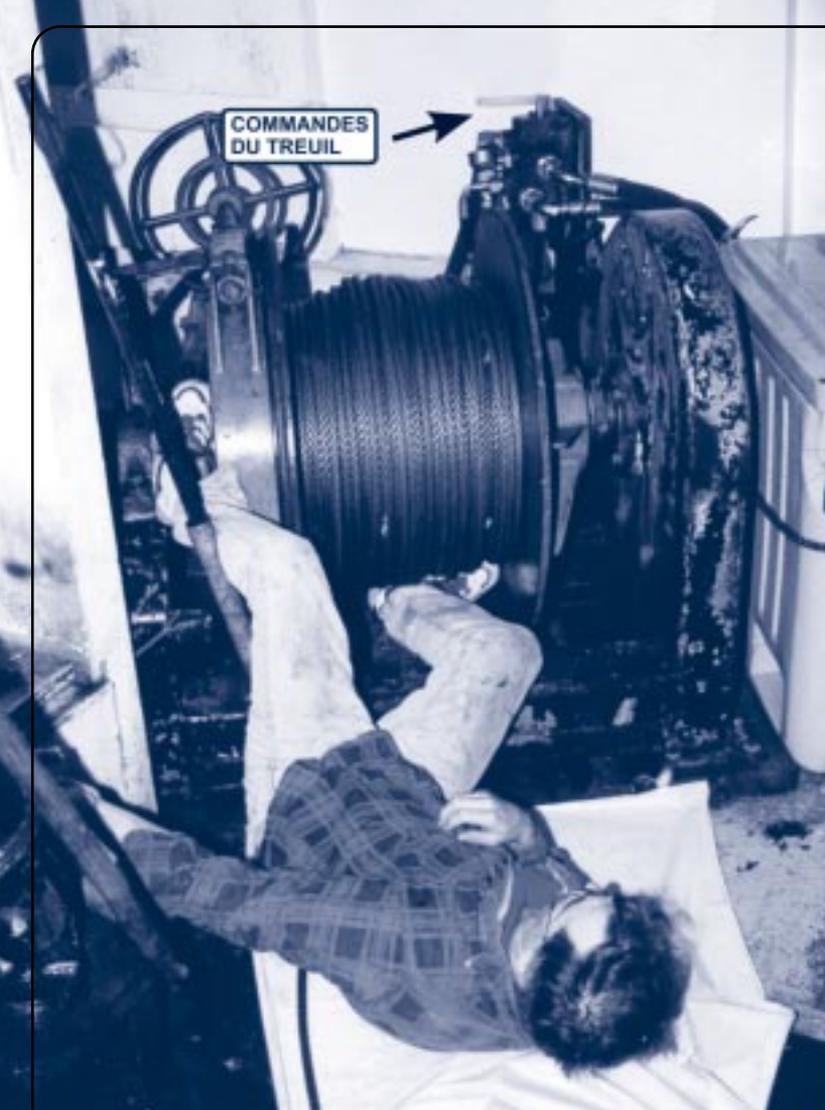
**Reconstitution -
Le matelot s'est
coincé le pied
droit dans le treuil,
entre le câble et
le tambour.**

Le Bureau a déterminé que plusieurs facteurs ont contribué à l'accident : le treuil de pont n'avait jamais été inspecté et n'était pas muni d'un dispositif de protection; le matelot manoeuvrait le treuil seul; les surfaces du treuil et le pont étaient glissants. Il est également probable que le matelot a eu du mal à décider comment utiliser le treuil en toute sécurité à cause de la fatigue engendrée par son horaire de travail et de repos.
